# Cohabiter en réanimation cardiaque adulte avec nos a(enne)mis les champignons !!!

HÔPITAL CARDIOLOGIQUE  
Bâtiment 16 - Niv. Technique Médical

Le 30 septembre 2025

E. DEBAILLE - L.  
BOURRET  
IDE hygiénistes

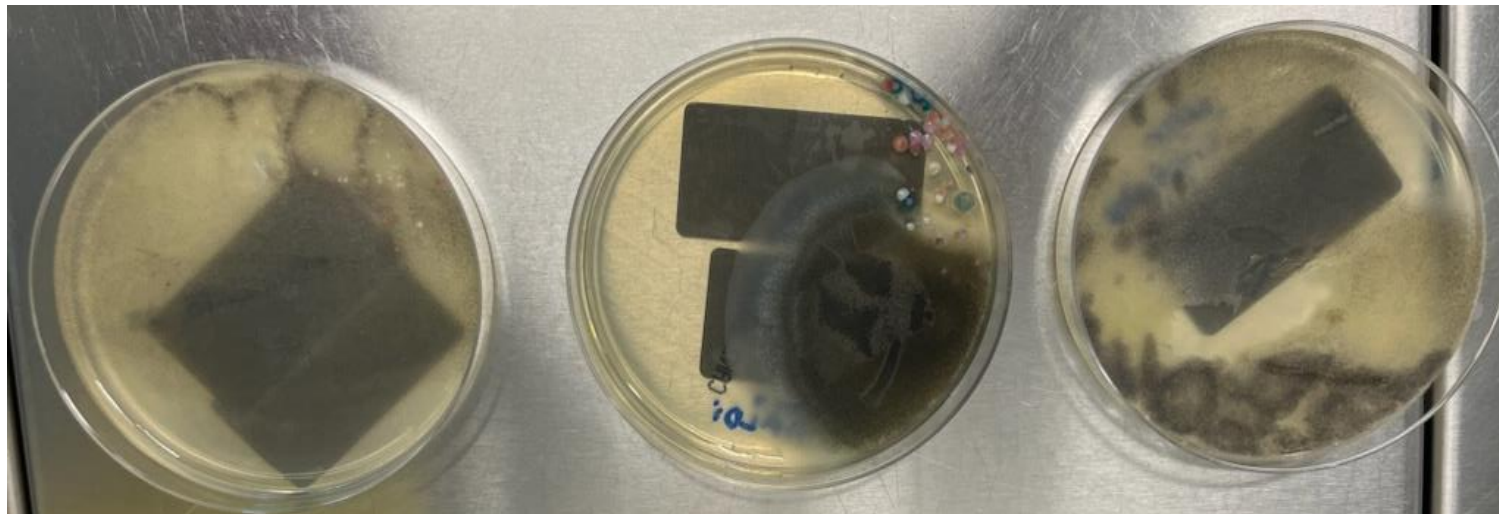
=> **Résultats positifs :**

- encadrement de la porte issue de secours jouxtant la chambre 14
- dessus rail lève malade chambre 14
- grande bouche de reprise d'air en face chambre 14

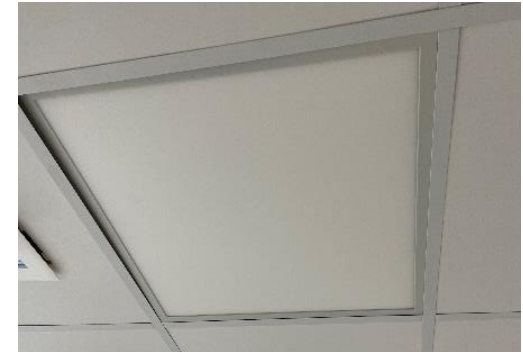
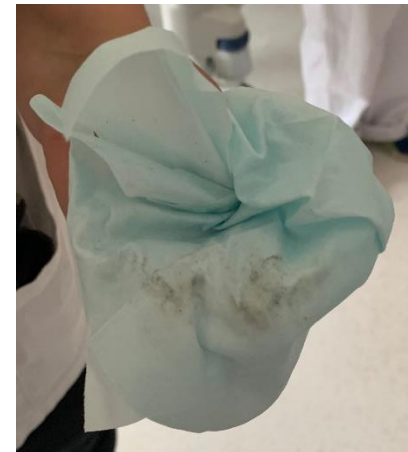
- Des dalles de faux plafond mal positionnées, non jointives dans la circulation
- La grande bouche de reprise d'air très poussiéreuse
- L'issue de secours utilisée par les soignants durant la période de fin de travaux
- Le SAS de l'issue de secours non entretenu
- La chambre 14 est située à côté de l'issue de secours
- Les surfaces hautes des chambres sont très empoussiérées (bras, rail...)
- La fiche de contrôle du prestataire responsable du bionettoyage n'est pas adapté au service
- Une tête de loup est constatée sur le chariot de bionettoyage

- Protéger les patients greffés :
  - En évitant les chambres près du SAS de secours et de la grande bouche de reprise d'air
  - En introduisant une prophylaxie anti-fongique en post greffe
  - En installant des épurateurs d'air dans les chambres
  - En surveillant régulièrement les patients par PCR Mucors
- Sécuriser l'environnement :
  - En repositionnant les dalles de faux plafonds
  - En dépoussiérant trimestriellement la grande bouche de reprise d'air
  - En installant une alarme sonore pour maintenir le SAS de secours fermé
  - En formant le personnel responsable du bionettoyage à réaliser quotidiennement un nettoyage et une désinfection rigoureuse des surfaces
  - En élargissant l'échantillonnage des contrôles environnementaux (prélèvements mensuels du service )
